KOSTEL SV. JAKUBA VĚTŠÍHO (farní) připomínaný již v XI. století. Utrpěl požáry r. 1692 (zvony se rozlily), 1740, 1800 (zvony

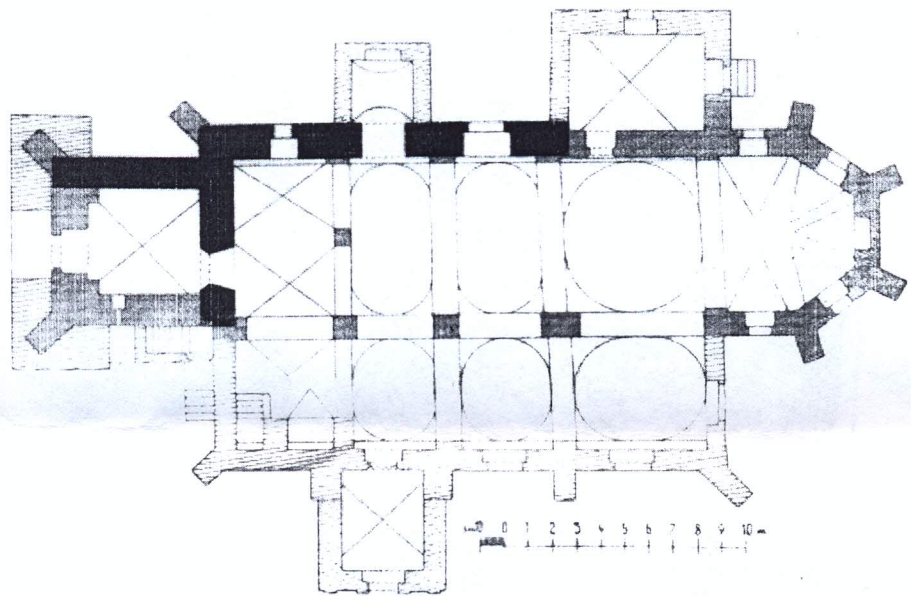
Obr. 24. Chotěboř. Kostel sv. Jakuba. Pudorys. (Stav před přestavbou.)

Kostel (před opravou) byla gotická budova dvojloďní s věží (obr. 24.), celkem 25,90 m dl., orientovaná, krytá šindelovým sedlem; stěny hladké, bez soklu. Jednotlivé části z různých dob: nejstarší část severní zdi a věž; zdivo z pravidelných, tesaných kvádrů pískovcových, vrstvených, v lodi do výše ca 5 m, na věži 8 m. Do druhého období (XIV. stol.) spadalo kněžiště, do XV. století boční loď s portálem, do ba-

při dalším popisu bývalého stavu kostela, jenž — čerpán jsa z ústního sdělení pamětníků a zachovaných plánů (obr. 24.) — přirozeně nemůže býti úplný a všestranný, popsány šíře.) Původní zdi při přestavbě zvýšeny asi o 3 m a část východní prodloužena o jedno klenbové pole v kněžišti a o dvě pole v boční lodi, jež ukončena rovněž polygonovitým závěrem. Nad sakristií přistavěna oratoř se šnekovým schodištěm a k věži přistavěno nové schodiště. Budova pokryta křídlicí a střecha sakristie — dříve vlašská čepice — změněna v pultovou.
